ПАСПОРТ ДОСТУПНОСТИ

**государственного казенного общеобразовательного учреждения
«Специальная (коррекционная) общеобразовательная
школа № 33 города Ставрополя»**

АКТ ОБСЛЕДОВАНИЯ
учреждения
К ПАСПОРТУ ДОСТУПНОСТИ

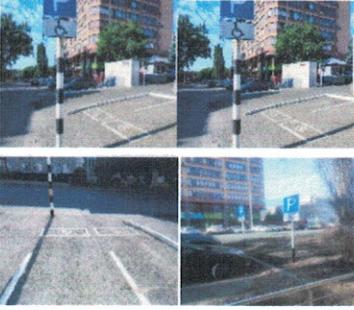
Территория, прилегающая к учреждению (автостоянка и парковка)	ДЧВ	1.5

Замечаний нет. Автостоянка напротив объекта соответствует нормам: от 201 до 1000 чел. –11 мест, в том числе для автотранспорта инвалидов на кресле-коляске. Во дворе школы имеется оборудованная автостоянка для подвоза инвалидов на кресле-коляске. При входе на территорию объекта оборудована автостоянка и парковка (достаточное количество парковочных мест с учетом автотранспорта инвалидов на кресле-коляске)	К, О, С	-	-
1.6	ОБЩИЕ требования к зоне	-	-	-	К, О, С

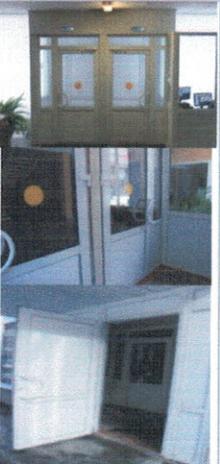
Замечаний нет. Расширен дверной проем в соответствии с нормой	-	-	-

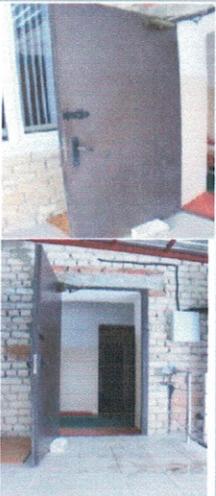
Замечаний нет	-	-	-

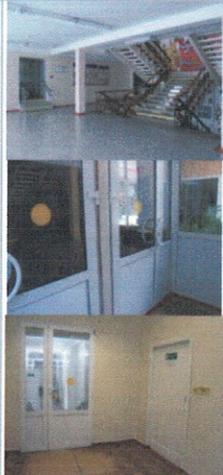
Частично установлены информационные таблички о препятствиях	О, К, С	Дооборудовать информационные таблички о препятствиях	Текущий ремонт
3.2.	Лестница (внутри здания)	есть

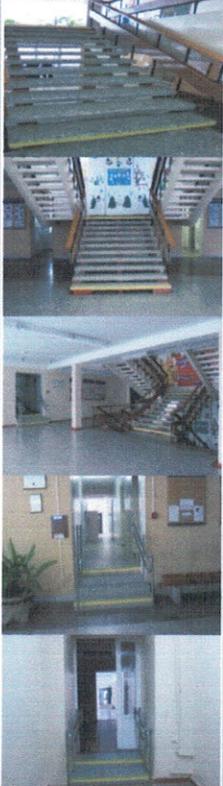
Отсутствуют знаки, предупреждающие об окончании перил	О, К, С	Необходимо установить непрерывный поручень перил с внутренней стороны лестницы в соответствии с требованиями, установить тактильные предупреждающие знаки об окончании перил	Текущий ремонт
3.3.	Пандус (внутри здания)	нет

Текущий ремонт: доустановить информационные таблички о препятствиях, непрерывный поручень перил с внутренней стороны лестницы в соответствии с требованиям, установить тактильные предупреждающие знаки об окончании перил

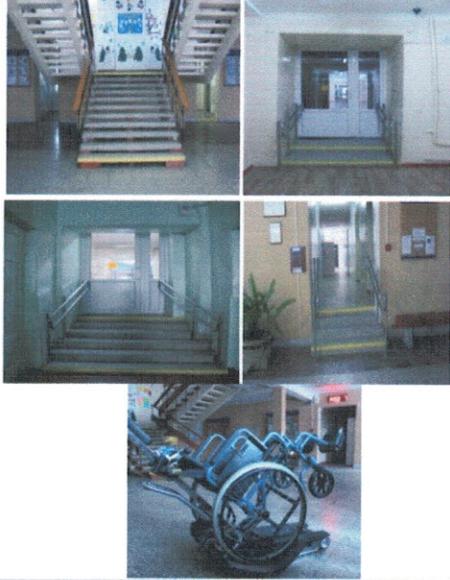
Наименование структурно-функциональной зоны	Состояние доступности* (к пункту 3.4 Акта обследования)	Приложение		Рекомендации по адаптации (вид работы)** к пункту 4.1 Акта обследования
		Фото		
Пути (путей) движения внутри здания (в т.ч. путей эвакуации)	ДЧВ

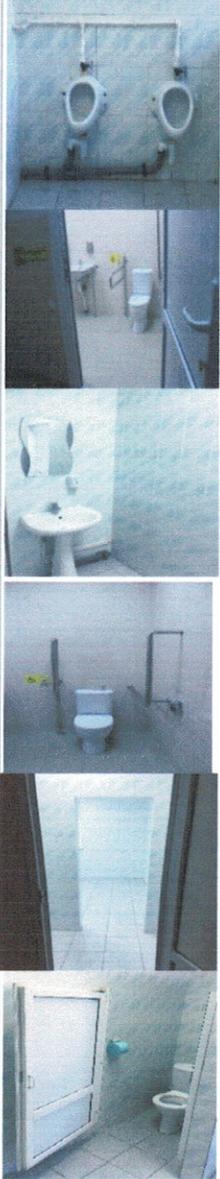
Замечаний нет. Расширен дверной проем, установлены поручни и опоры, кнопка вызова сотрудника	К, С, О, Г	-	-

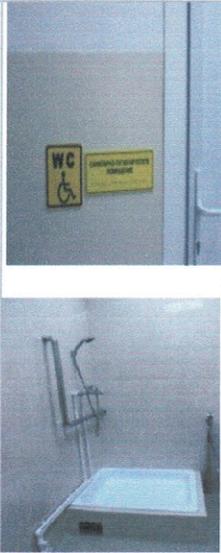
Замечаний нет. Установлен душ, поручни и опоры, кнопка вызова сотрудника	К, С, О, Г	-	-
5.3.	Гардеробная	есть

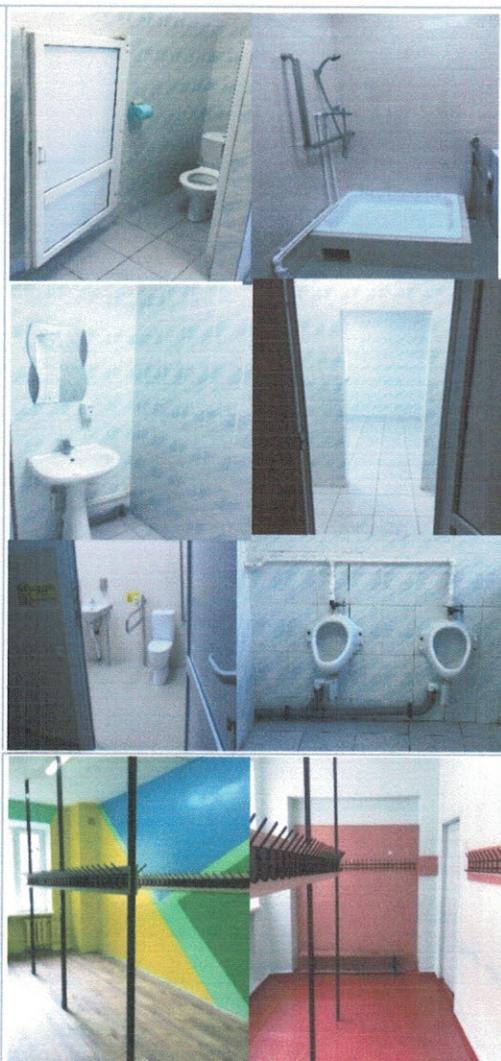
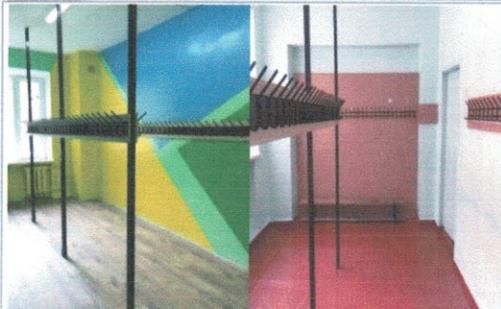
<p>Санитарно-гигиенические помещения</p>	<p>ДПВ</p>

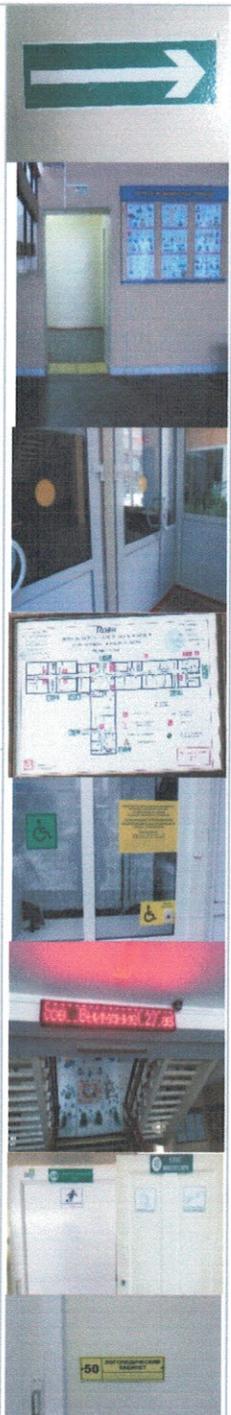
<p>Установлены информационные таблички о назначении помещений и специалистах; система видеоповещения «Бегающая строка»</p>	С, Г, О, К	<p>Дооборудовать информационные таблички о назначении помещений и специалистах согласно требованиям, приобрести электронное табло</p>	Текущий ремонт
6.2.	Акустические средства	есть

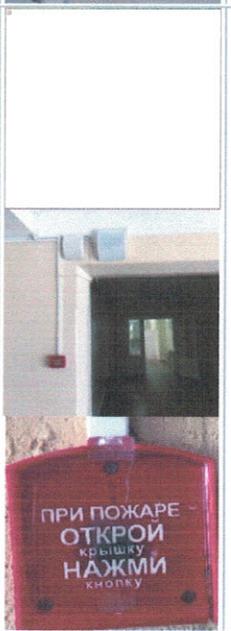
<p>Замечаний нет: установлена звуковая сигнализация оповещения о пожаре АС-2, «ROXTON»</p>	С, Г, О, К		-

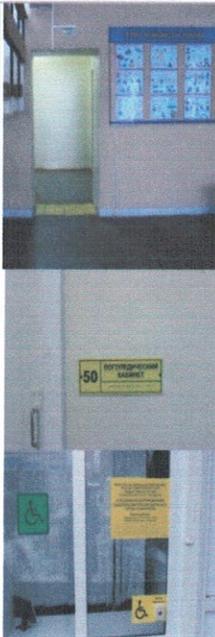
Частично установлены тактильные средства предупреждения об опасностях	С	Дооборудовать тактильные средства предупреждения об опасностях	Текущий ремонт
6.4	ОБЩИЕ требования к зоне	-	-	Частично отсутствует тактильная, световая, визуальная системы предупреждения	С	Дооборудовать тактильную систему предупреждения	Текущий ремонт

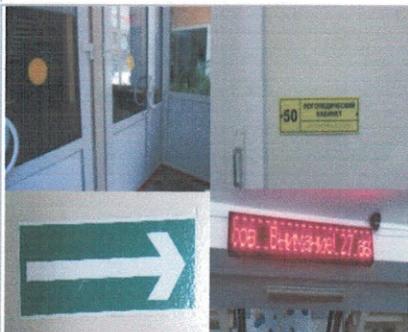
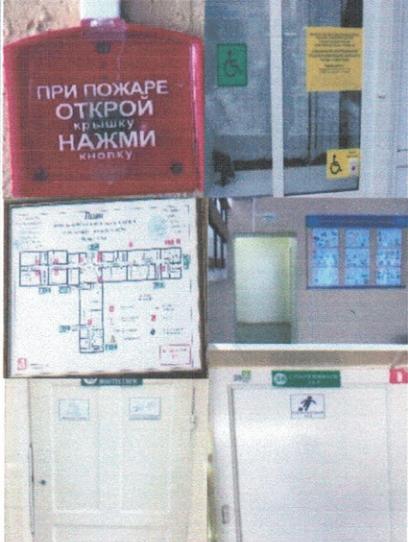
Наименование структурно-функциональной зоны	Состояние доступности* (к пункту 3.4 Акта обследования)	Приложение	Рекомендации по адаптации (вид работы)** к пункту 4.1 Акта обследования
		Фото	
Системы информации на объекте	ДЧВ

Текущий ремонт: дооборудовать тактильную систему предупреждения об опасностях
